Servicebericht MS "Aura"

Bericht Nr.:	123-106-01
Kunde:	ASS GmbH
Bestellnr. Kunde:	-
Datum:	04.12.2023
Erstellt von:	Oliver Matzeit
Service:	Vermessung Stevenrohrlagergasse
Ausgeföhrt am:	28.11.2023
Ausgeföhrt in:	Speyer, Deutschland
Ausgeföhrt von:	Maximilian Andritzki

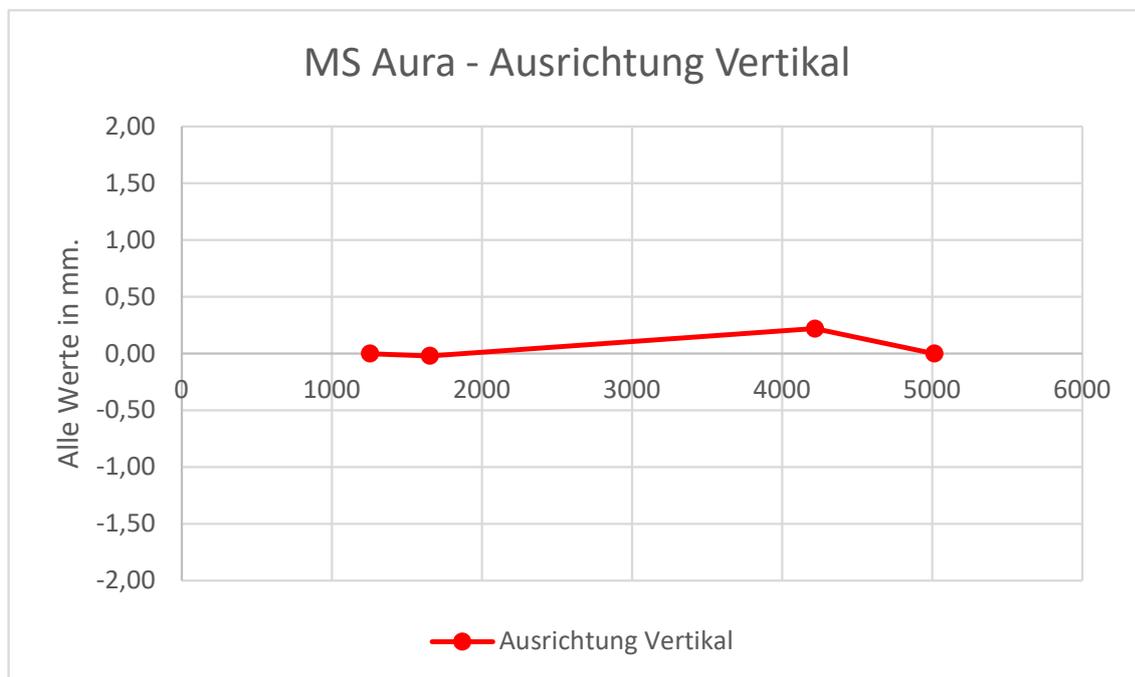
3.3 Vertikal

Die maximal gemessene Abweichung von vertikal 0,22 mm und horizontal 0,14mm befindet sich innerhalb der maschinenbaulichen Toleranz und innerhalb des Lagerspiels der Stevenrohrlager.

Position	Distanz	Vertikal	Horizontal	Anmerkung
Lagersitz VS aft	5014	0,00	0,00	Referenz
Lagersitz VS fwd	4217	0,22	-0,14	
Lagersitz AS aft	1652	-0,02	0,04	
Lagersitz AS fwd	1253	0,00	0,00	Referenz

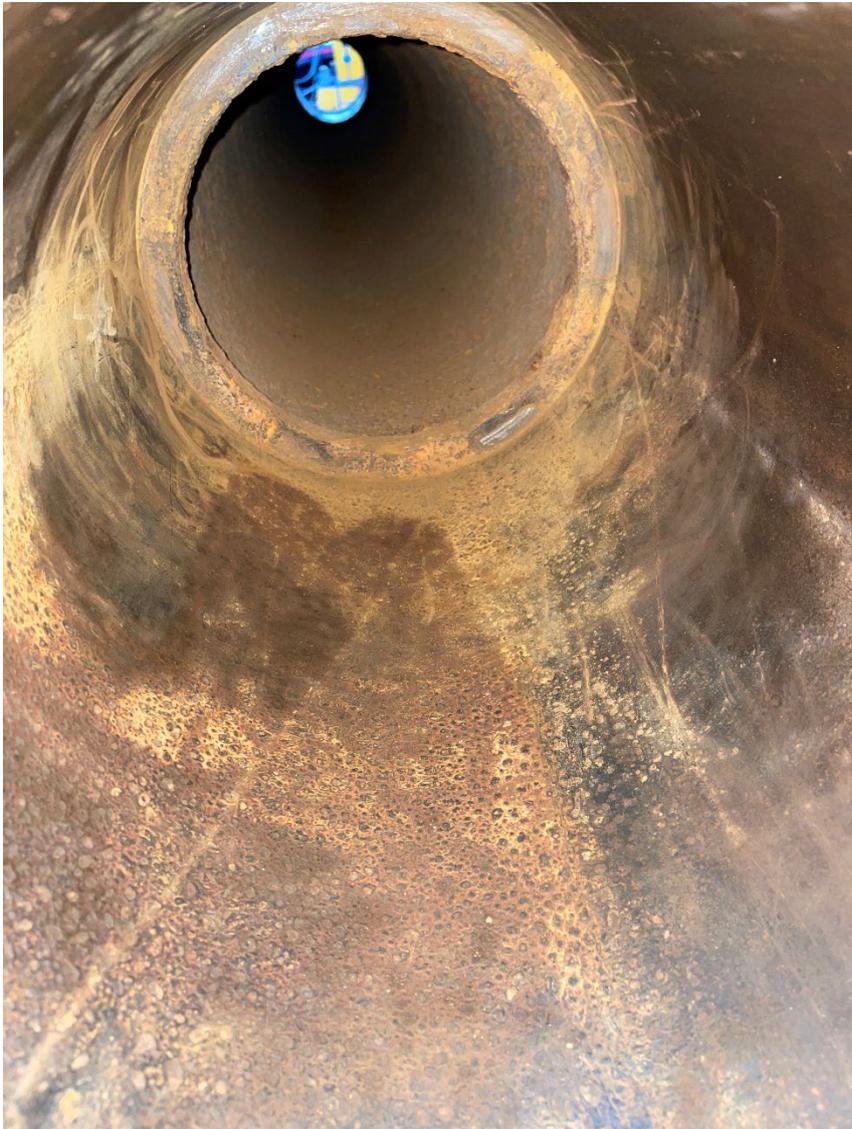
Aufgrund der starken Oberflächenkorrosion der Lagersitze konnte die Messung mit einer Genauigkeit von +/- 0,15mm durchgeführt werden.

Starke Korrosion innerhalb der Lagersitze im Stevenrohrlager.

Vor Montage der neuen Stevenrohrlager empfehlen wir, die große Korrosion innerhalb der Lagersitze zu beseitigen und mit einem Roststopp-Primer zu versehen.

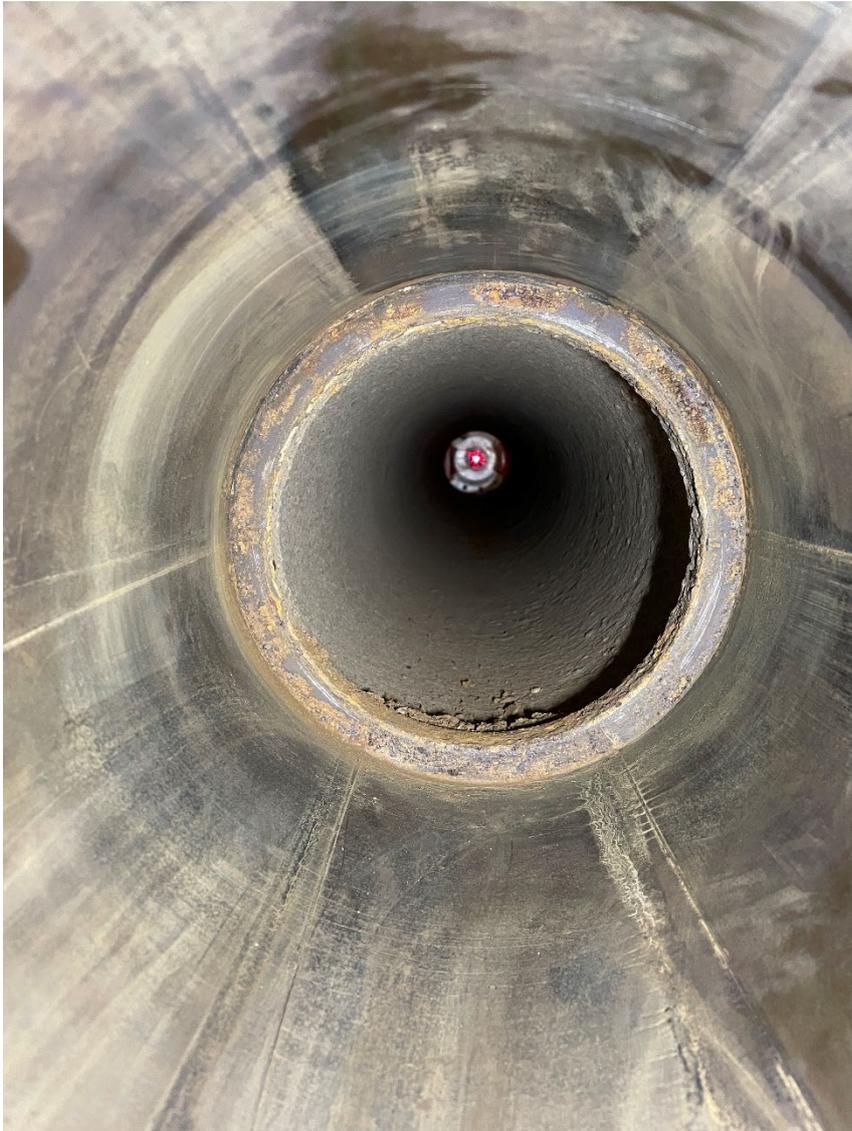
Die Vermessung erfolgte in 2 Achsen (vertikal und horizontal) und wurde mittels Laser-Messverfahren durchgeführt. Dabei wurde ein Lasersender aufgebaut und zentrisch zur Stevenrohrachse ausgerichtet. Mittels Laser-Detektor wurde gegen diese Referenz die Geometrie der Lagersitze vermessen.

Zur Messung mittels Laser-Messverfahren wurden die Lagersitze leicht angeschliffen und gereinigt.

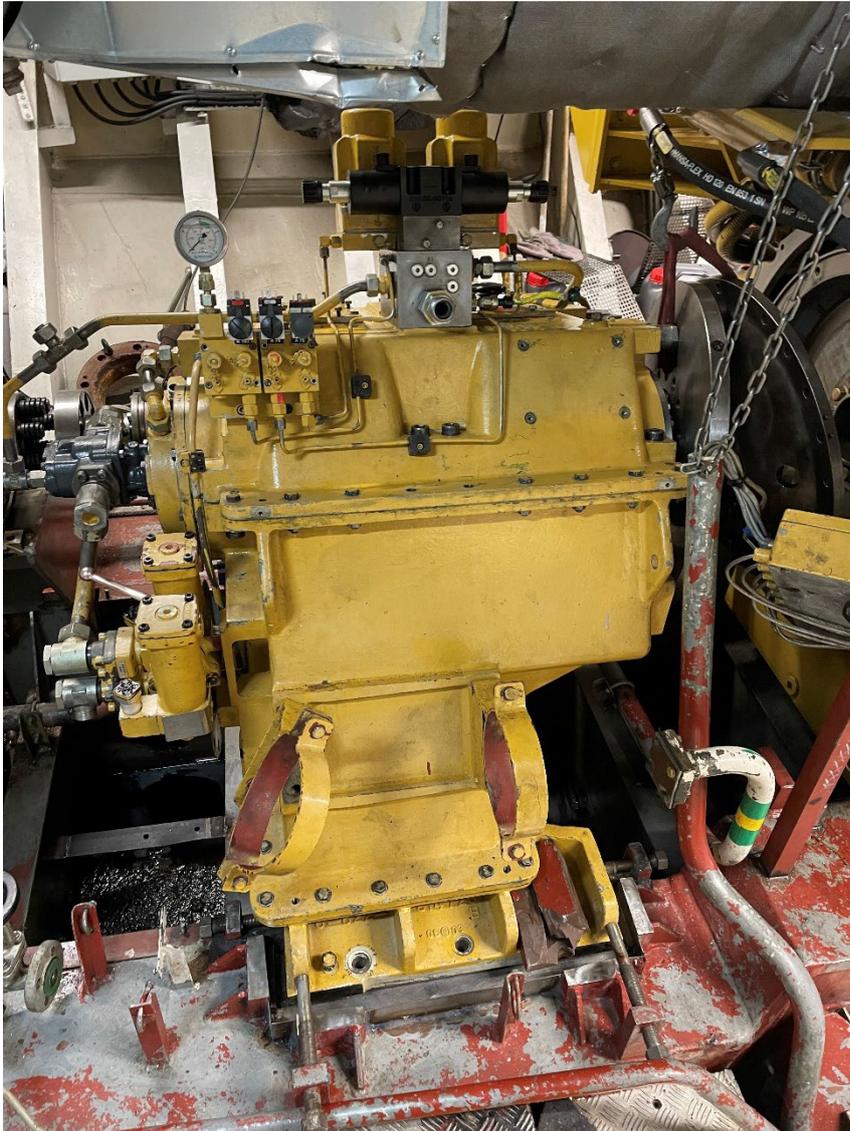
Reintjes-Getriebe nach Überholung zurück in Position.

Nach erfolgter Montage der Wellenanlage und schwimmenden Zustand des Schiffes von mindestens 24 Stunden wird die Ausrichtung des Getriebes in Referenz zur Propellerwelle vorgenommen. Die Winkel- und Versatzwerte werden unsererseits im Vorwege berechnet. Nach erfolgter Ausrichtung und Fundamentierung mittels Epoxidharz wird der Antriebsmotor in Referenz zum Getriebe ausgerichtet. Zuvor wird die schwingelastische Lagerung des Antriebsmotors gewechselt. Nach erfolgter Ausrichtung wird die Kupplung zwischen Antriebsmotor und Getriebe verbaut.

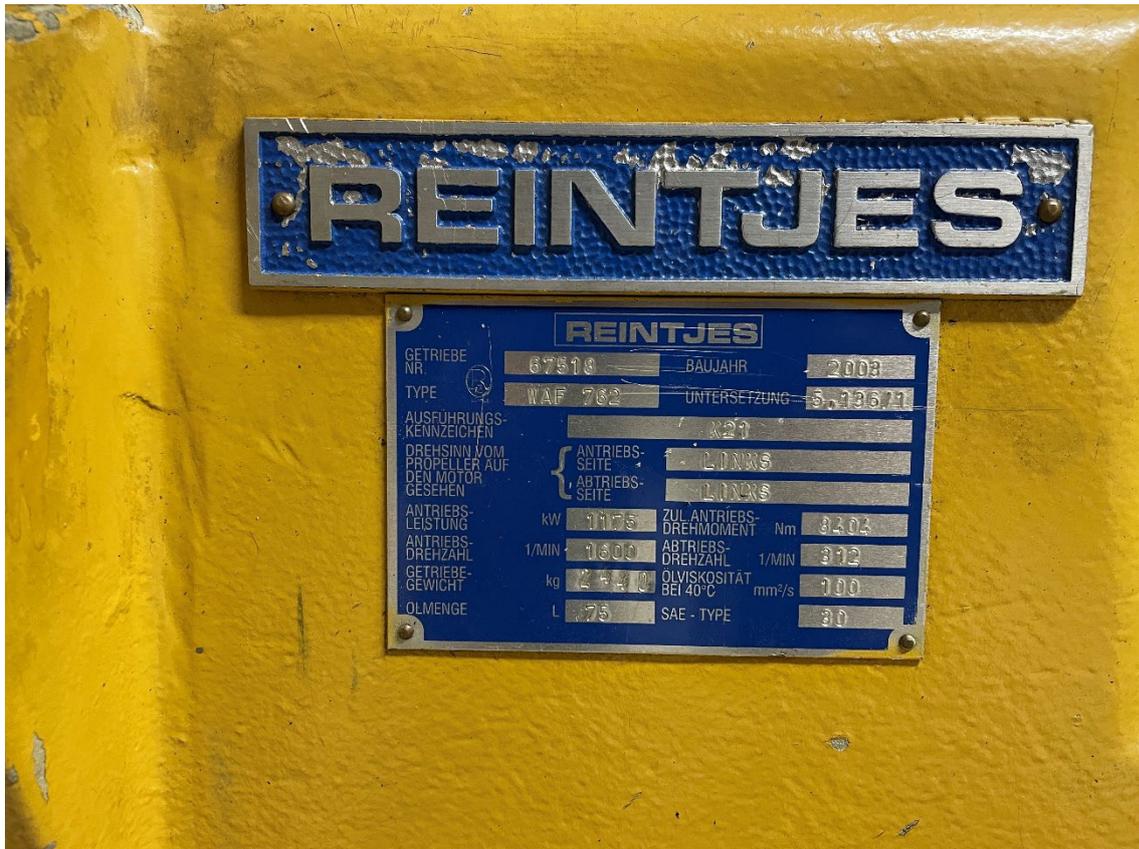
Typenschild Reintjes-Getriebe.

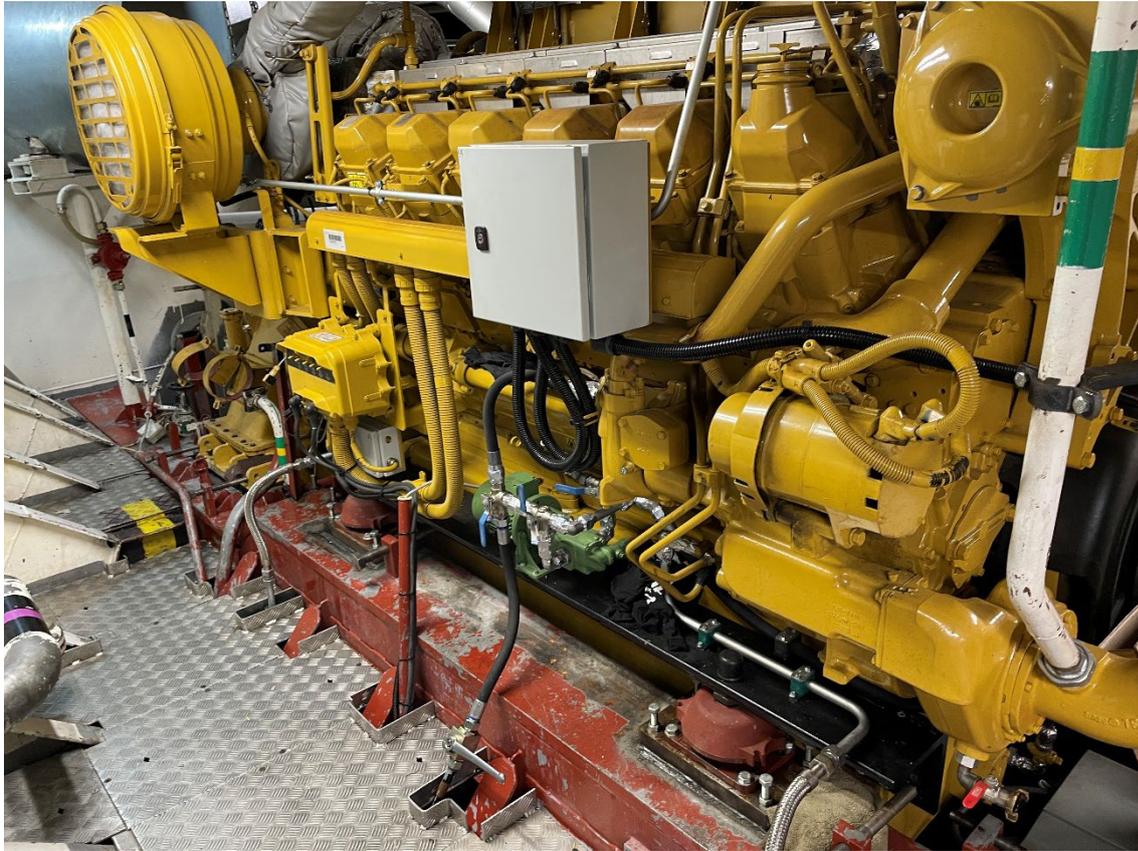
Antriebsmotor Caterpillar.
